## מרכז הלאומי לשימור אתרים

## ברוכים הבאים לגן לאומי כוכב הירדן

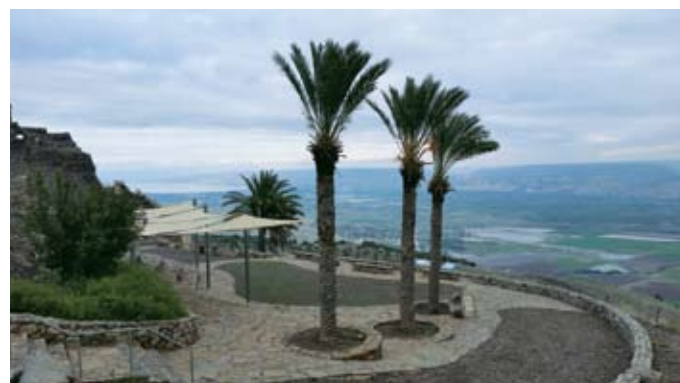
מצפור הנוף

אנו עומדים על שפת המצוק הבזלתי של רמת כוכב. המצפור נבנה לזכרו של רב-אלוף דן שומרון ז"ל, הרמטכ"ל ה-13 של צה"ל. למרגלותינו מתפתל הירדן, בגובה של 220 מ' מתחת לפני הים. מיקומו הגבוה של המבצר איפשר שליטה מצוינת על הדרך ועל המבואות הראשיים ממזרח.

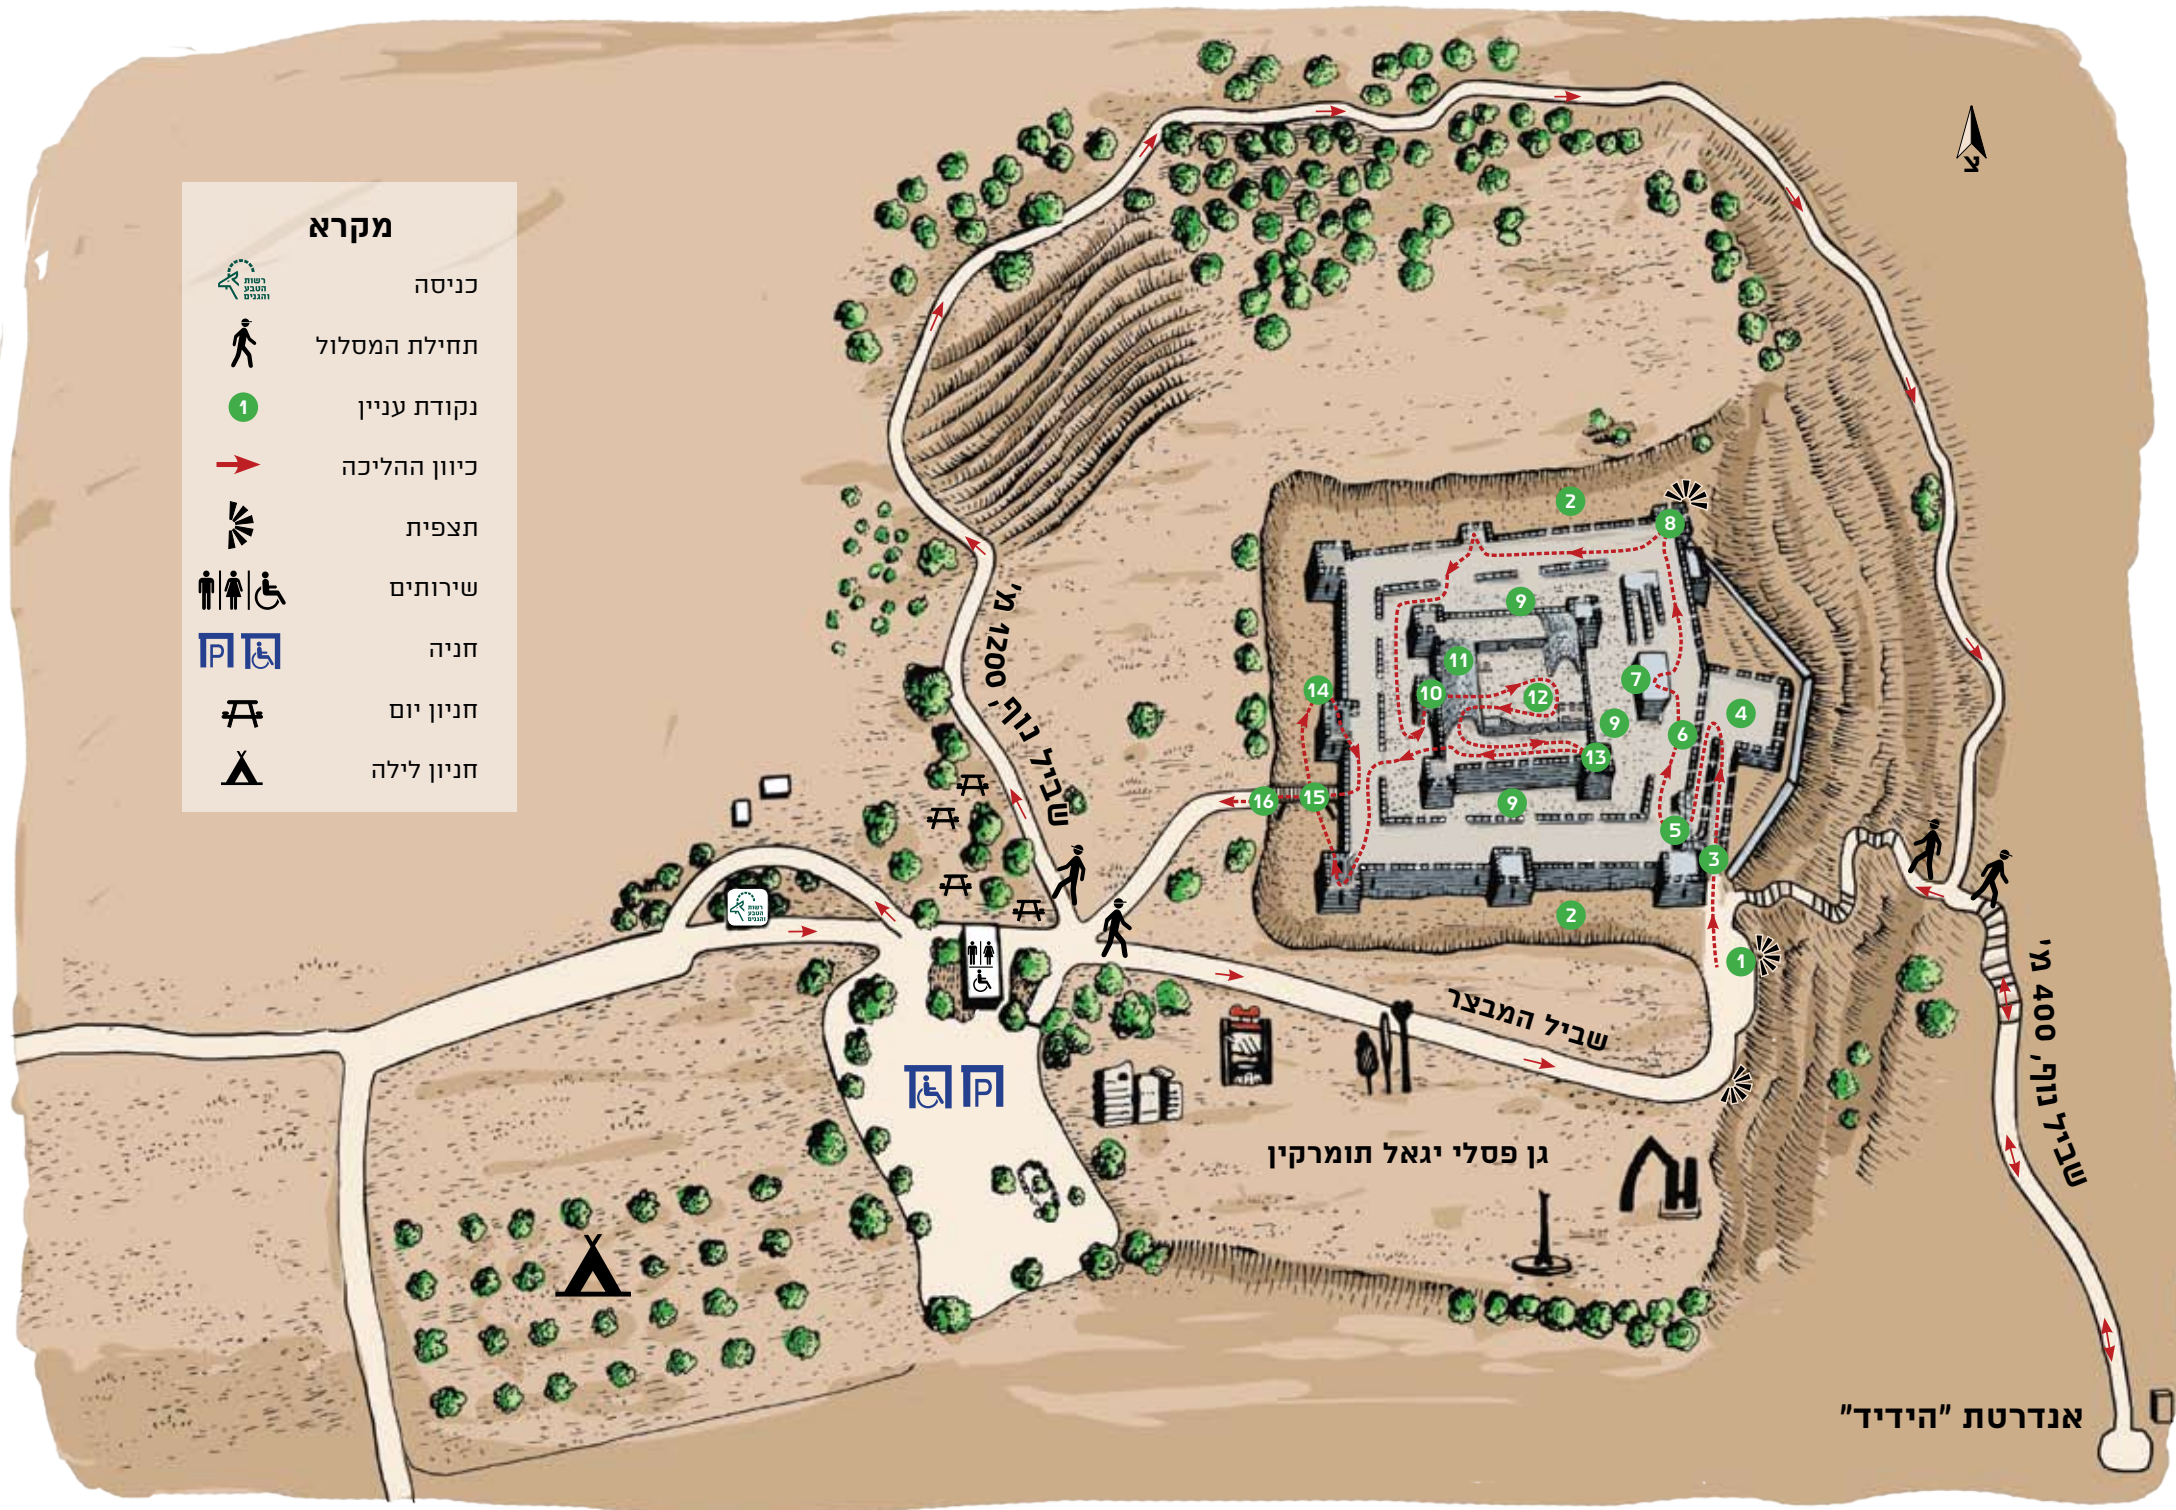
לפני שנכנס למבצר, כדאי לדעת שהוא בנוי ממערכת של שני מבצרים:

מבצר חיצוני החובק בתוכו מבצר פנימי. סוג זה של ביצור נקרא הרכזי או "קונצנטרי", ונמנה עם קבוצת המבצרים המשוכללת ביותר בתקופתו.

המבצר כולל את החפיר, חומות, מגדלים, שערים וחצרות פנימיות מקורות.

לפנינו מבצר רבוע בגודל 40x40 מ', שבפניו ארבעה מגדלי פינה. מבצר זה, המכונה "דונז'ון", היווה מצודה עצמאית, שאנשיה יכלו להמשיך ולהתגונן מתוכו גם לאחר נפילת המבצר החיצוני בידי האויב.
