חדשות בעתיקות נובמבר 2011

גן לאומי תל חצור 2011 – חפירות העונה ה-23 יוני-יולי 2011

פרוייקט שיקום גן לאומי עבדת מנזקי השחתה

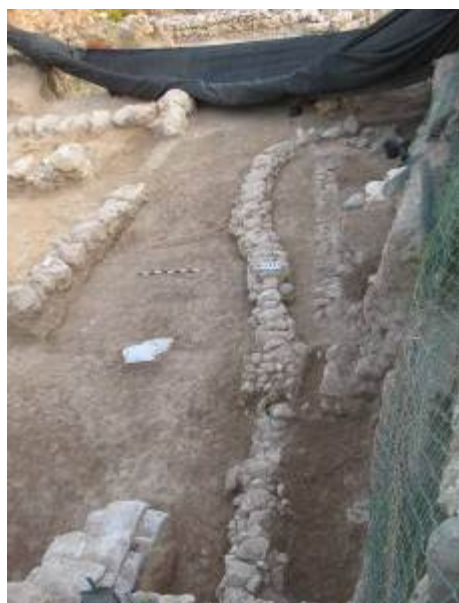
שני קירות, היוצרים פינה של מבנה בנוי היטב, מייצגים את היחידה השנייה. הם נחשפו מתחת לפתחה הצפוני של תעלת הניקוז והם חתומים ע"י פתח זה. אופיו המקוטע של מבנה זה נובע מכך שרובו נמצא מחוץ לגבול המזרחי של שטח החפירה. תמונה 1: תעלת הניקוז והקיר החתום על ידיה (מימין), המילויים הברזליים (במרכז) וקירות "מתחם המצבות" (משמאל). מבט לצפון.

מתחת לשלב זה זוהו שלוש יחידות ארכיטקטוניות נפרדות, הקדומות לשלב הבורות והריצופים ומיוחסות לשלב קדום בתקופת הברזל (תמונה 1).

היחידה הראשונה, הנמצאת בחלק המזרחי של השטח, היא תעלת ניקוז המקורה על ידי שורת אבנים קטנות. התעלה ממשיכה דרומה מתחת לפינה הצפון-מזרחית של מבנה שלושת האולמות הדרומי.

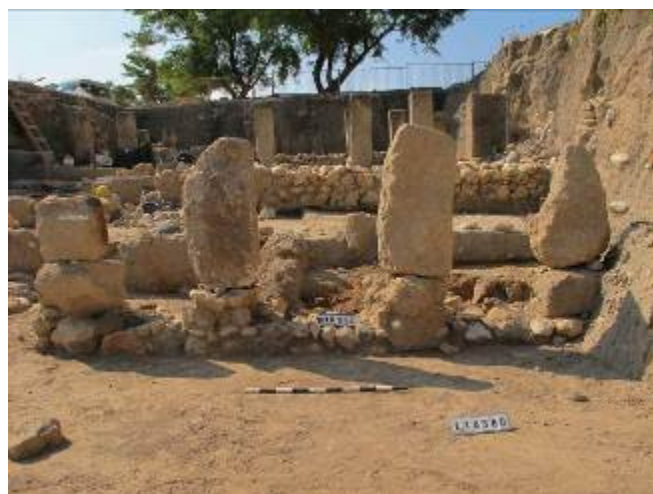
תמונה 2: מתחם "המצבות" לאחר הרמת "המצבות" על בסיסי האבן. מבט לדרום.

היחידה הארכיטקטונית השלישית היא 'מתחם המצבות', הנמצא בצפון-מערב השטח (תמונה 2). קירות המתחם עשויים אבני גיר גדולות מהוקצעות בחלקן. במרכזו התגלה קיר חוצץ שכיוונו מזרח-מערב, ועליו שורה של ארבעה בסיסי אבן שטוחים. מדרום לבסיסים התגלו ארבע אבני גיר מאורכות נפולות, אשר הוצבו בתחילת העונה בניסיון לשחזר את מיקומן המקורי. מצב השתמרותן של אבנים אלו היה גרוע והן התפוררו כמעט מיד לאחר חשיפתן. שבר של פכית קיפרו-פיניקית שהתגלה חתום מתחת לאחת האבנים הנפולות המאורכות, מאפשר לתארך את המתחם לתקופת הברזל א' או לתקופת הברזל ב'. 'מתחם המצבות' נבנה על גבי מפולת הלבנים של מבנה הברונזה המאוחרת (וראו להלן) וחותר אותה.

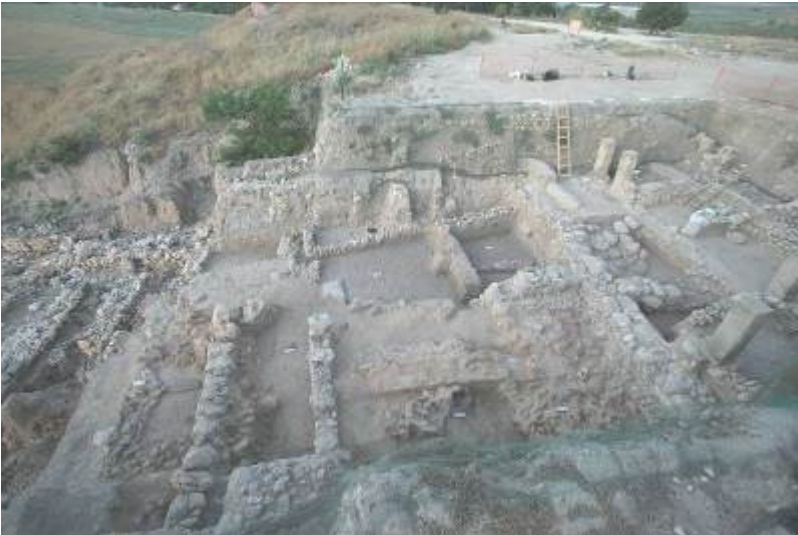
תמונה 3: שטח M, מבט למזרח. במערב - הקירות המונומנטאליים של תקופת הברונזה המאוחרת (מימין) וקיר הלבנים והלבנים הנפולות והשרופות (במרכז). במזרח - תעלת הניקוז שמתקופת הברזל (מימין) והמבנה החתום על ידיה (משמאל).

לגובה של מעל שני מטרים ובחלקם טווחו בטיח לבן. קיר לבנים גדול, ששייך למבנה וכוונו צפון-דרום, זוהה בחלק המערבי של השטח. בירור תכניתו ואופיו של המבנה המונומנטאלי, והקשר שלו למתחם הפודיום, הנמצא בגובה נמוך בהרבה בצפון, הן מטרותיה של עונת החפירות הבאה.

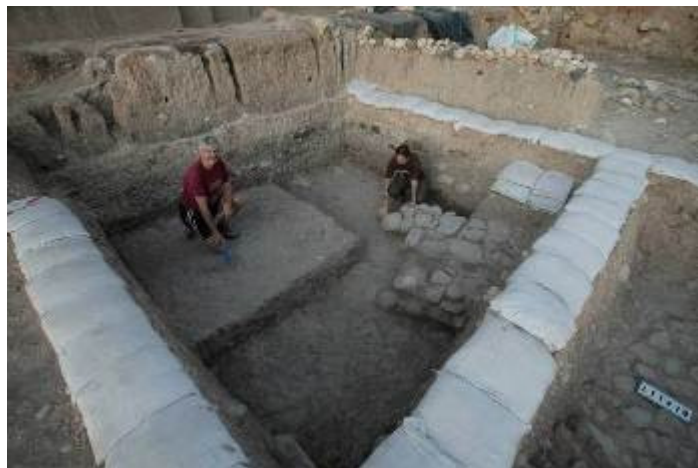
תמונה 4: שטח A3: מימין, הריצופים בצפון. משמאל - מילויים ושכבות אפר (בחתך) החותמים את הקירות הקדומים. מבט לדרום-מערב.

מצפון לארמון הכנעני (מבנה 7050), המתוארך לתקופת הברונזה המאוחרת, נפתח ריבוע בדיקה. מטרת החפירות הייתה לחשוף את השרידים הקדומים מתחת לחצר החלוקים הצפונית, אשר נחשפה בעונות הקודמות. מתחת לרצפת החצר המתוארכת לתקופת הברונזה המאוחרת I התגלו שכבות של מילויים עשירים באפר וחומר לבנים, אשר כנראה שימשו כתשתית לחצר עצמה. קטעי קירות אבנים וריצופים נחשפו מתחת לשכבות מילויים אלו (תמונה 4). עקב שטח החפירה המצומצם, לא ניתן לשחזר תוכנית של השטח, המתוארך לסוף תקופת הברונזה התיכונה II. החפירות בשטח זה מתוכננות להמשך גם בעונת 2012.

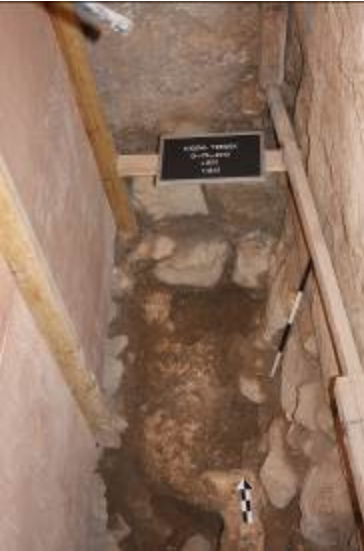
החתך אל סלע האם בתוך המגדל הצלבני. בחלק הרחוק נראה הקיר הקדום שמתחת ליסודות המגדל הצלבני.

בחפירות ארכיאולוגיות שנערכו בנובמבר 2010 בגן לאומי מגדל צדק על ידי הח"מ מטעם רשות הטבע והגנים ובשיתוף עם רשות העתיקות, נחשפו שרידים מהתקופות העות'מאנית והצלבנית. בתוך המגדל הצלבני הושלמה החפירה עד לסלע האם ושם התגלו גם חרסים מהתקופות הבאות: ברזל 2, רומית, ביזנטית, צלבנית ועות'מאנית. יסודות המגדל הצלבני בולטים בשני הנדבכים התחתונים המושתתים על הסלע. ייתכן שהם שריד לבניין ביזנטי אך אין אפשרות לקבוע זאת לעת עתה, ללא הרחבת החתך.

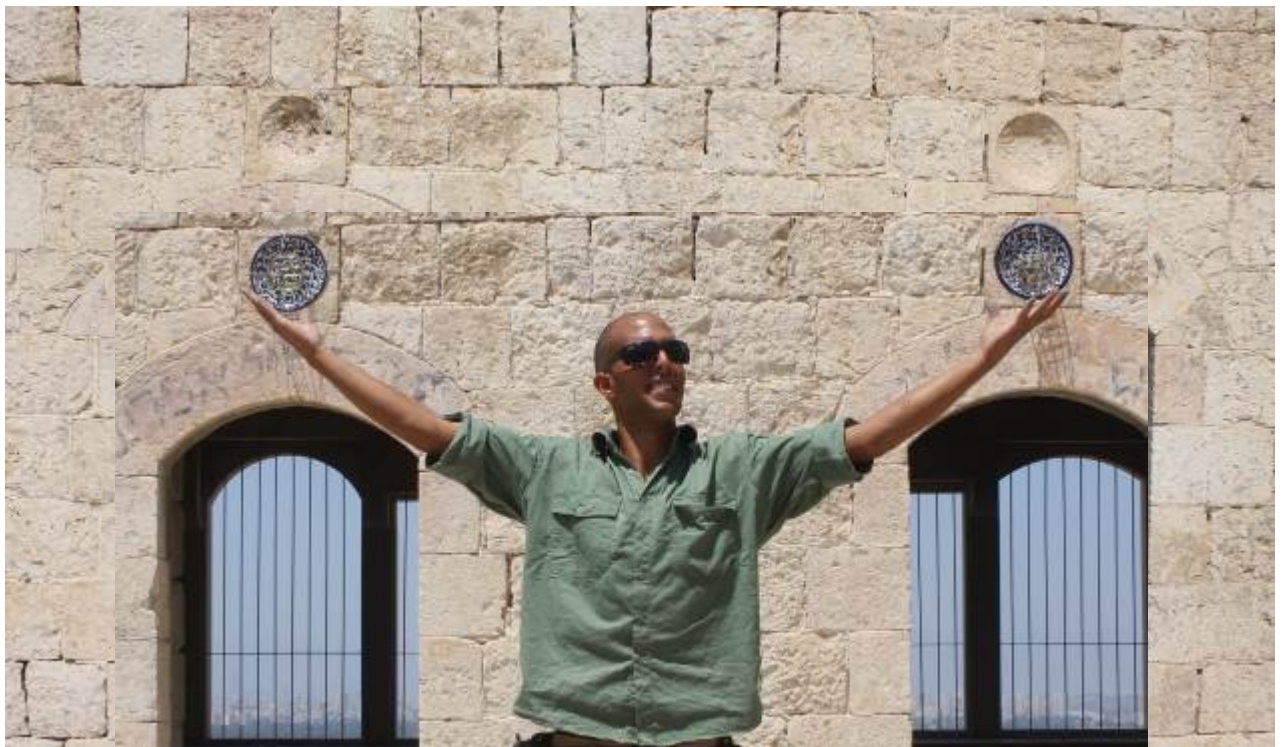
לפני
ואחרי

בטירת השייח', בחלק הדרום מערבי של הקומה השנייה משולבות בבנייה מעל המשקופים אבנים עם שקע בתוכן. להערכתנו וגם על פי דוגמאות ממקומות אחרים היתה כאן צלחת מעוטרת. לפיכך ניסינו לשחזר זאת על ידי צלחות בסגנון ארמני בעלות שני גוונים בלבד: כחול ולבן.

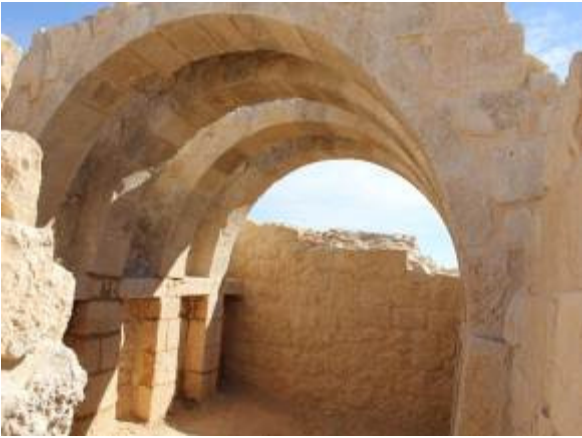
צילומים מעבודות השיקום - לפני ואחרי:

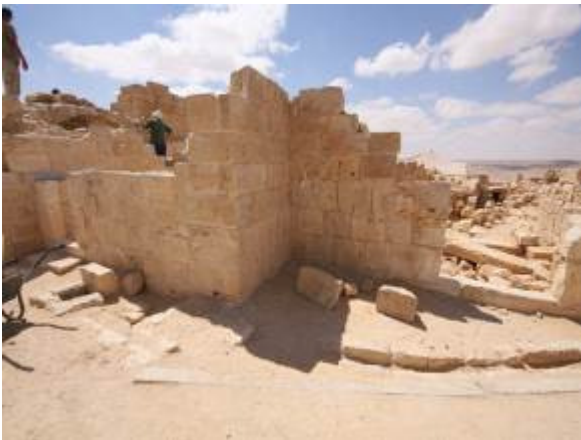
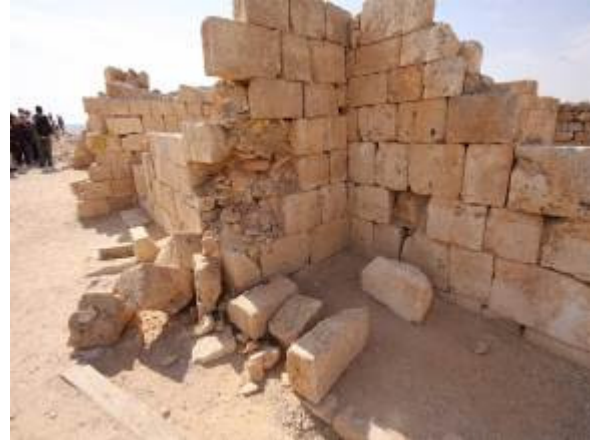
שחזור הקשתות – לפני

אחרי

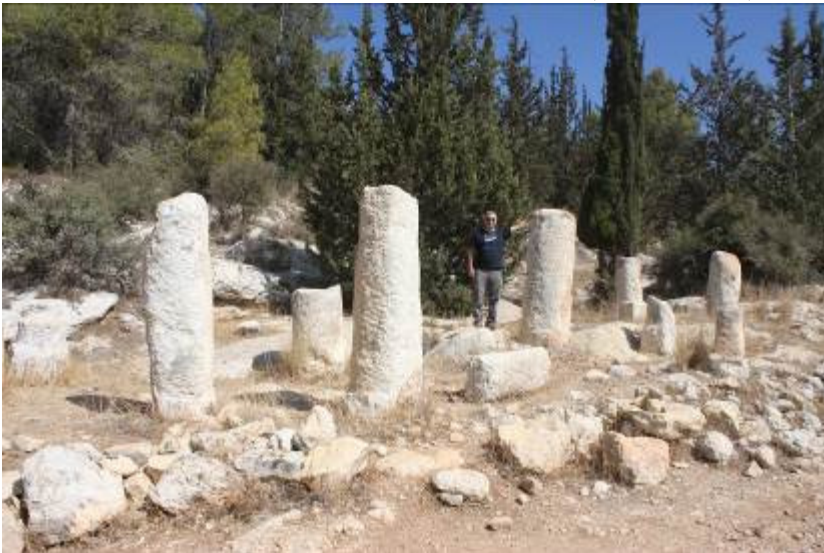
פתרון החידה הקודמת

אבני מיל מהתקופה הרומית בדרך מאמאוס לירושלים לא רחוק משער הגיא (נ.צ. 15361364). במקום נמצאו 16 אבנים השייכות לכ-10 אבני מיל שונות. ריכוז של אבני מיל במקום אחד היא חידה לא פתורה עדיין ויש כמה תיאוריות: מיקום מיוחד, סלילת הדרך או תיקונים מספר פעמים, ביקור של קיסר שהנציחו לכבודו עוד אבן וכיו"ב. על אחת האבנים מופיעה כתובת בלטינית וזה תרגומה:

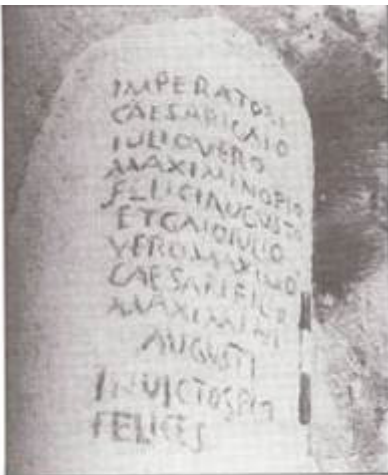
אבן המיל עם הכתובת, פרייכוז אבני המיל, שיום לב: האבן צולמה בתנאי סביבה צילום: ישראל רול.
