חדשות בעתיקות ספטמבר 2014

פרויקט שימור מפעל

המים ושיקום המקדש היהודאי בתל המצודות שבגן לאומי תל ערד

מאגר מים ענק ומדהים ביופיו, נחשף בשלמותו בגן הלאומי בבית שער

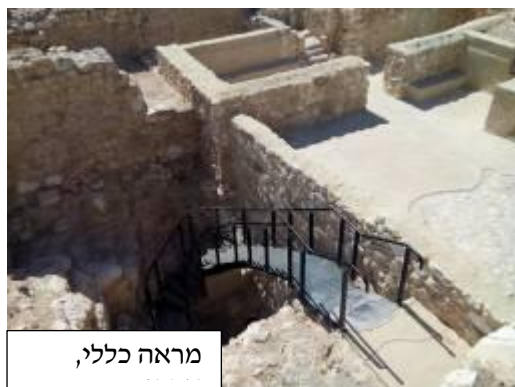
מראה כללי,

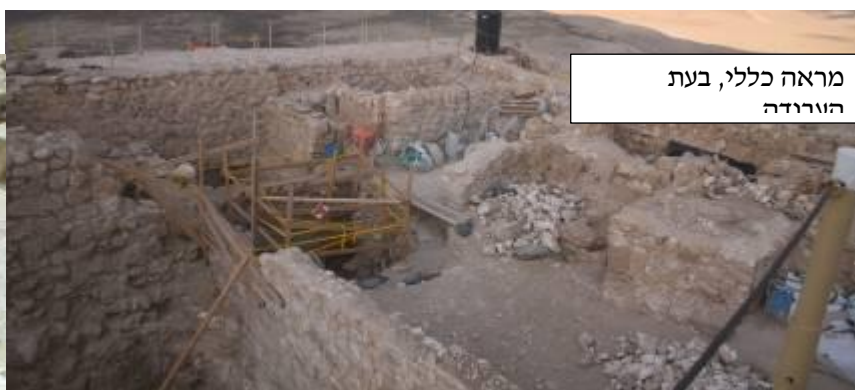
מראה כללי, בעת הירידה

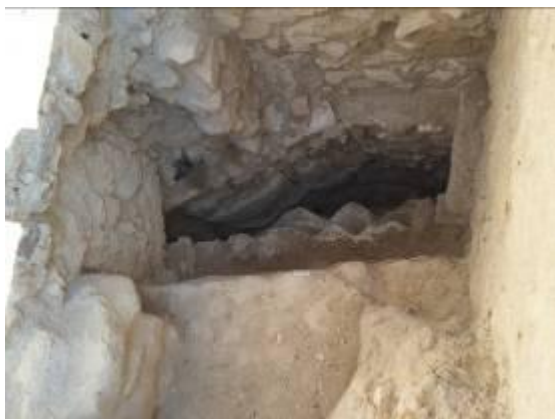
אזור הנקבה/תעלה של מפעל המים

אזור זה היווה שטח ניקוז בלתי מבוקר של כל רצפת החצר במשך שנים וכוסה במפולות ואדמה כאשר הקירות הסובבים קרסו אל הבור או שהיו בסכנת קריסה. התעלה שהייתה חשופה וברורה במהלך החפירות של שנות השישים לא נראתה עוד. חשיפתה מחדש, נעשתה בזהירות בפיקוח רשות העתיקות. בעזרת פרופ' זאב הרצוג ומתוך המדידה/תמונות מימי החפירה הוגדרו מחדש הקירות המקוריים והמשוחזרים.

לאחר שנחשפה הנקבה/תעלה, פונו כל המפולות בחלק הפתוח שחסמו את המעבר אל תוך מפעל המים. חתכי אדמה שמדרום לנקבה נתמכו על פי מפרט הנדסי של בניית קירות תמך מדורגים מאבן מקומית וטיוחם/טישטושם על מנת שלא יחשבו בעתיד לקירות מקוריים. הוכן

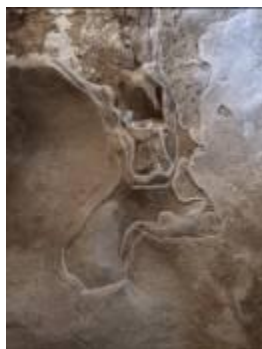
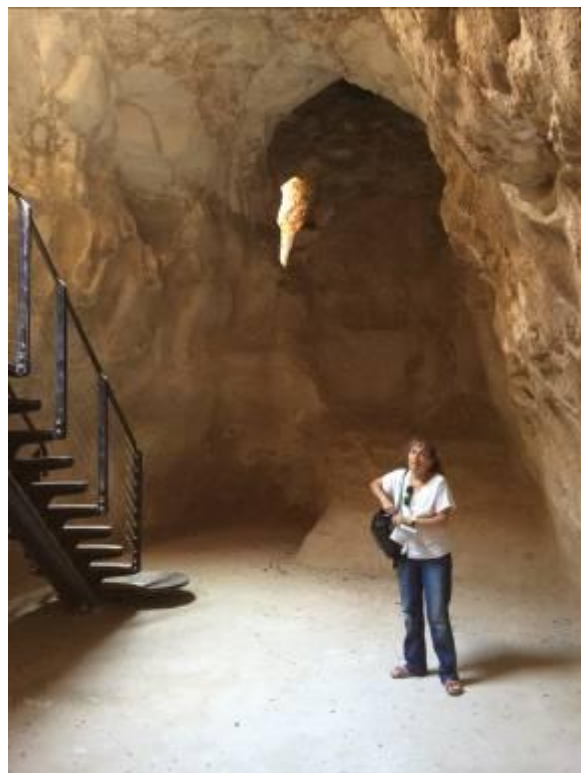
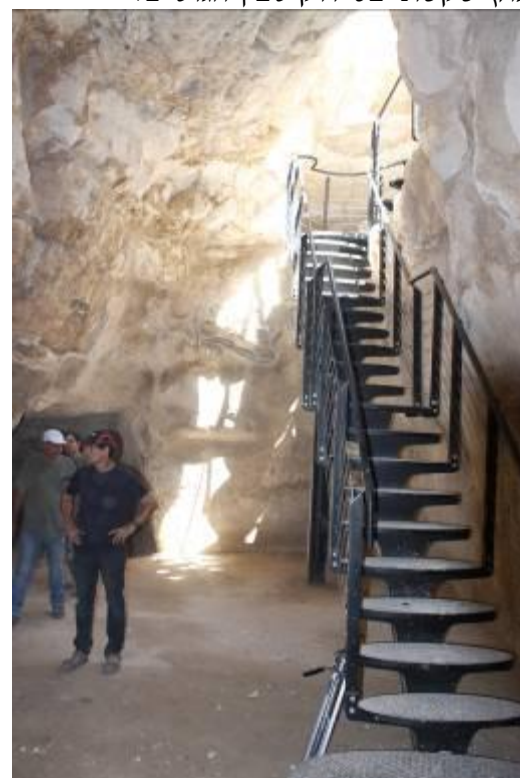
מאגר המים וגרם המדרגות ושכבות הטיח

בשני תאי האגירה של מפעל המים נעשה שימור ראשוני של הטיח על כל שכבותיו. הסדקים בסלע המהווה את תקרות הבורות מהווים סכנה למרות שהם סדקים טבעיים של מבנה הסלע. ניתן מפרט הנדסי לביצוע מילוי הסדקים תוך אפשרות ניקוז רטיבות מצטברת על מנת שלא יגרם לחץ טקטוני בסידוק שבין הגושים.

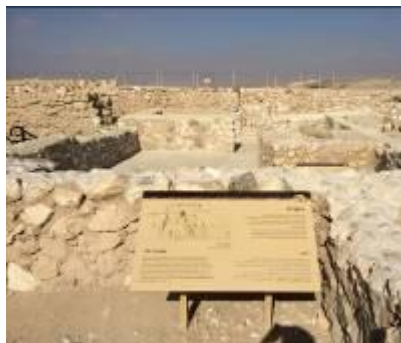
המקדש כפי שנחשף בחפירות של שנות השישים (התמונה באדיבות פרופ' זאב הרצוג)

שלב זה של השחזור לצרכי שימור והמחשה היה אפשרי רק לאחר שפרופ' זאב הרצוג, האחראי על הארכיון והפרסום של המקדש, סייע בהסבר התכניות והתמונות מימי החפירה באופן המבוסס על עובדות וללא כל פתח לפרשנות ודמיון. כל פרט אדריכלי ששוחזר לצרכי שימור ו/או המחשה נעשה על סמך התמונות והתכניות של סיום החפירה על כל שכבותיה. לכן מספר פרטים אדריכליים, אשר למראית העין נחשבו שוליים, קיבלו דגש. קירות מלבני אדמה נבנו על בסיס מסד אבן גבוהה, יחסית למסד המקורי, וזאת על מנת לחסוך בייצור יקר של לבני אדמה. קירות אלה טיוחו בטיח על בסיס סיד ואדמה לגובה המכסה את הבנייה מאבן, כאשר שתי השורות העליונות, מלבני אדמה חשופות.

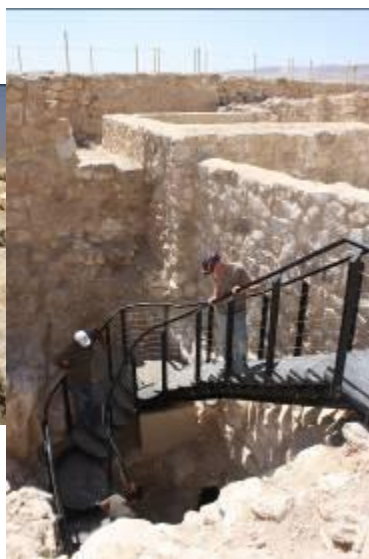
המקדש ומפעל המים, בגמר עבודות השימור והשיקום

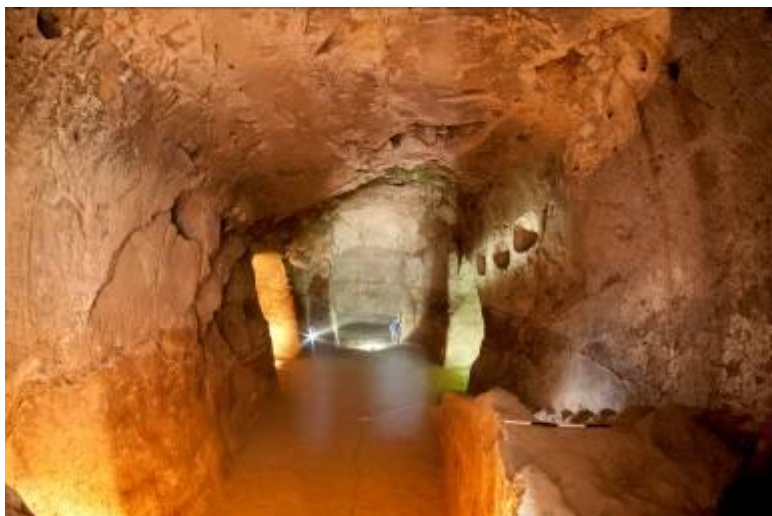
מידות המאגר 26 מ' אורך, 5-19 מ' רוחב, 8 מ' גובה מהם 6 מ' עומק מילוי המים. המאגר כולל שלושה תאים גדולים ל-3 כיוונים. צורה זו היא הצלחה טכנולוגית גדולה שנועדה לאפשר מכסימום נפח במינימום מיפתח. עם זאת במקום אחד נבנה קיר תמך בגלל חשש מהתמוטטות הדופן. נפח האגירה כ-1300 מ"ק.

מקום זה נודע בשם מערת הסליק כאשר הוכשר בתקופת המנדט הבריטי למחסן ומטווח נשק סודיים של ההגנה. ההכשרה הרסה את פתח הכניסה וחלק ממערכת הובלת המים פנימה. רצפת בטון שימשה את תחתית הסליק והייתה בגובה של 4 מ' מעל הרצפה המקורית של המאגר. עם זאת נשתמר השם הערבי הקדום של המקום מערת א-סיח'.

במסגרת הכשרת המערה, למרכז המחשה אודות מנורת שבעת הקנים (המערה נמצאת במכלול של מערות 1-4 שכונו לאחרונה-מערות המנורה), נערכה בחודש ינואר 2014 חפירת בדיקה לחקר מאגר המים והמנהרה שהובילה אליו. לאור התוצאות המבטיחות הוחלט על חפירת מלאה של מאגר המים ועתה עם סיום החפירה הזו בחודש אוגוסט נחשף בשלמותו מאגר מים תת-קרקעי ענק ומדהים ביופיו.

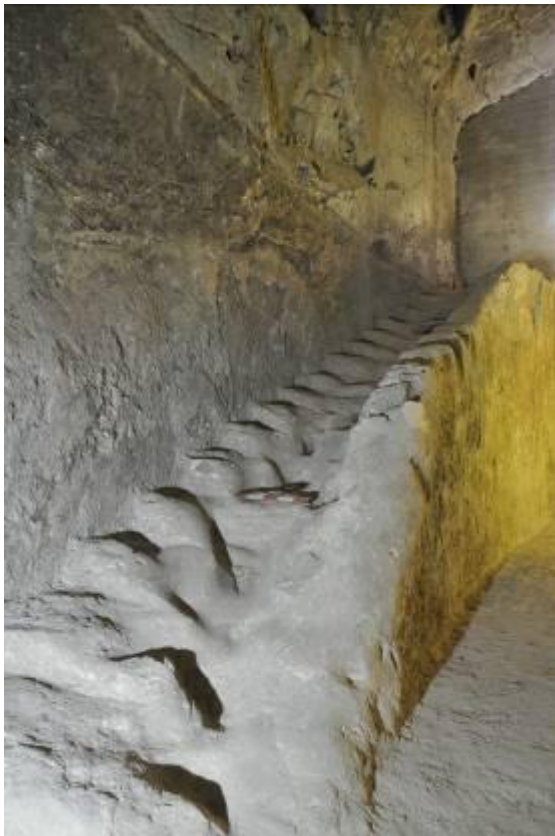
בצד הדרומי של הכניסה המודרנית שרד גרם מדרגות עתיק, מרשים ומטויח כאשר בצדו האחד דופן המאגר ובצדו השני מעקה מטויח. המדרגות שמספרן 16, נוחות מאוד לירידה ועלייה ורוחבן כ-1.3 מ' איפשר תנועה דו-סיטרית של שואבי מים. גרמי מדרגות כאלו, בעלי מעקה, הם נדירים בישראל ודוגמאות לכך מצויות בבורות המים של מרשה ההלניסטית ובירידה למאגר המים של תל באר-שבע של תקופת המקרא.
