חטיבת תכנון ופיתוח - אגף ארכיאולוגיה

חדשות בעתיקות יוני 2013

## סיכום פעילות שימור במחוז צפון של רשות הטבע והגנים, ינואר-יוני 2013

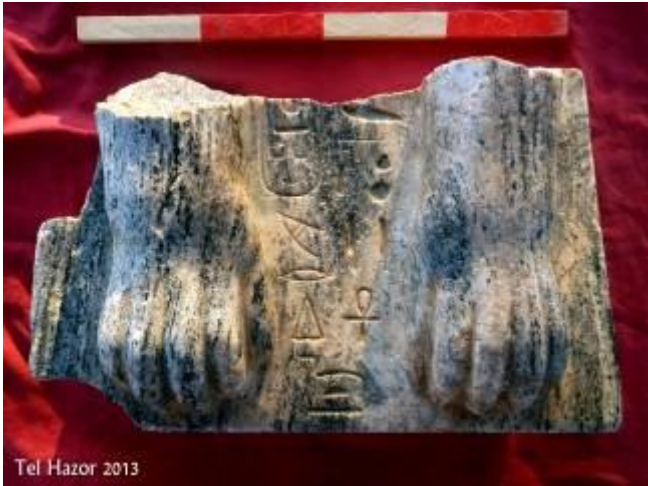
Tel Hazor 2013

שבר הספינקס שנתגלה בחצור הוא תגלית בלתי צפויה ומדהימה בחשיבותה, שכן שהספינקס של מלך זה הוא היחיד הידוע עד כה בעולם כולו, כולל מצרים עצמה. יתר על כן, זהו השבר היחיד של פסל מלכותי מונומנטאלי שנתגלה בלבנט כולו. מלבד שמו של המלך כוללת הכתובת את התארים "אהוב ההתגלמויות האלוהיות... שנתנו לו חיי נצח". לדברי פרופ' בן-תור וד"ר צוקרמן, הכתובת מלמדת שמקומו המקורי של הספינקס היה כל הנראה בעיר הליופליס, היא און המקראית, הנמצאת מצפון לקהיר של ימינו.

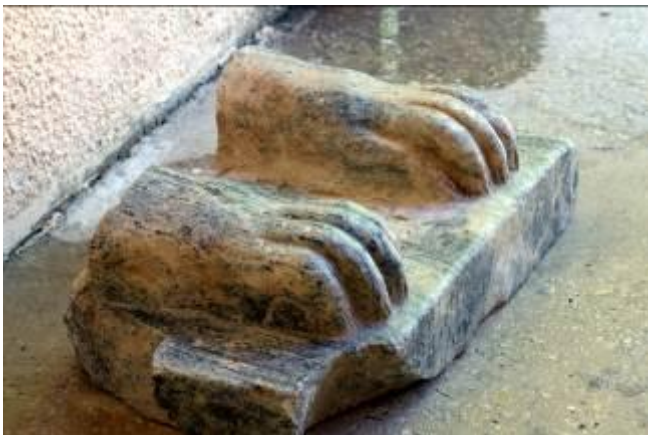
המכלול הארכיאולוגי בו נמצא הספינקס הוא בתוך שכבת החורבן של העיר שנהרסה במהלך המאה ה-13 לפנה"ס, בכניסה לארמון העיר. השאלה המעניינת כעת את החוקרים היא מתי ובאילו נסיבות הובא הפסל לחצור. לדברי פרופ' בן-תור וד"ר צוקרמן, הסבירות שהספינקס הובא לחצור כבר בימיו של המלך ששמו חקוק עליו קטנה ביותר, שכן אין מידע על קיומם של קשרים כלשהם בין מצרים וארץ ישראל באלף ה-3 לפנה"ס. שתי אפשרויות סבירות יותר: יתכן שהפסל יובא לארץ ישראל סביב האלף ה-2 לפנה"ס בתקופת שושלת מלכי החיקסוס שמוצאה בכנען. כמו כן, ייתכן שהספינקס יובא ארצה במהלך המאות ה-15-13 לפנה"ס, כאשר כנען הייתה נתונה תחת שלטון מצרי, כמתנה ממלך מצרים למלך חצור, שליט העיר החשובה ביותר בדרום הלבנט באותה תקופה.

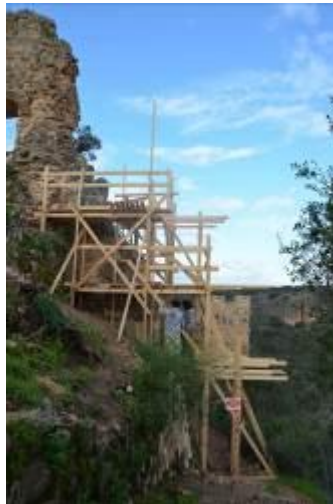
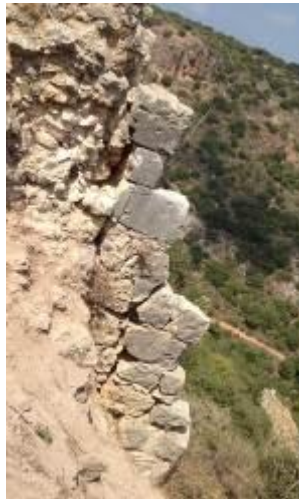
גן לאומי מבצר המונפור - לאחר שבשנים האחרונות בוצעו פעולות שימור רבות במבצר נחשף בשנה האחרונה (לאחר פעולת גיזום והסרת צמחייה במבצר), גם קיר שעמד תלוי על בלימה מעל השביל היורד לנחל. השביל נחסם למעבר מטיילים. לאחר תכנון מפורט, בוצעו פעולות שימור על ידי חברת ארכו שכללו בניית פיגום לגובה כ-15 מטרים, ייצוב אבני הבנייה, ייצוב יסודות, קידוח והכנסת עוגנים וביצוע קופינג (הגנת ראש הקיר).

איורים 1 ו-2: גם קיר הבחן/תמך לפני תחילת העבודה איור 3: הפיגום

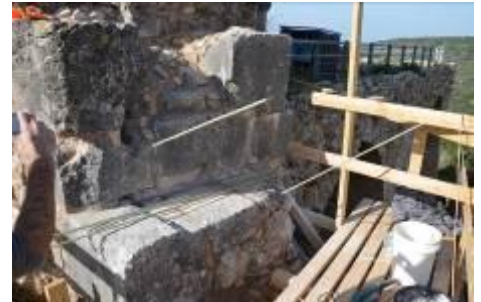
איור 5 (מימין):

האתר גם סבל מוונדליזם שכלל השחתה וכתובות גרפיטי. אחד המקרים המצערים היה ניפוץ של אבן שהוצבה באומנה המזרחית של אולם האבירים. ההשערה היא שהאבן נופצה על ידי מחפשי מתכות. האבן, שהשלימה את האומנה, קובעה בעזרת יתדות מתכת (ככל הנראה ברזל ועופרת), אשר הפעילו את גלאי המתכות של השודדים. מה גדולה הייתה אכזבתם כאשר גילו שאין אוצר המסתתר מאחורי האבן, אלה ברזלים בלבד.

האבן המנופצת

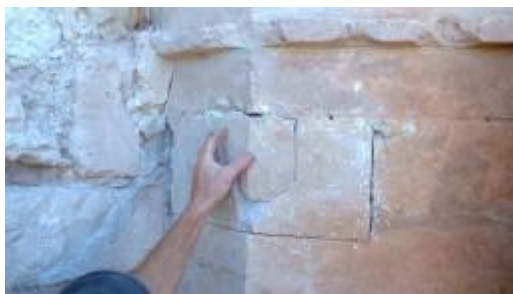
איור 6 (משמאל):

התאמת נתזי האבן לפני השיקום

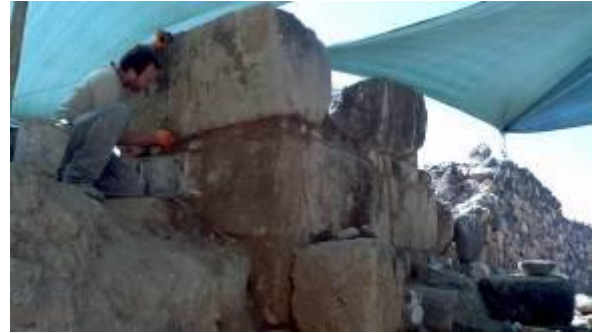
גן לאומי תל חצור - שער המצודה הישראלית נפגע קשות ברעידות האדמה האחרונות אשר פקדו את האזור וחלקו קרס בגשמים של חודש ינואר האחרון. האבנים שקרסו הוחזרו למקומם והשער, שרידי הרחוב, הקירות והחתיך הסמוכים לו עברו שימור מקיף. העבודה בוצעה על ידי חברת ארכו.

איור 8 : שימור שער המצודה הישראלית (קטע דרומי).

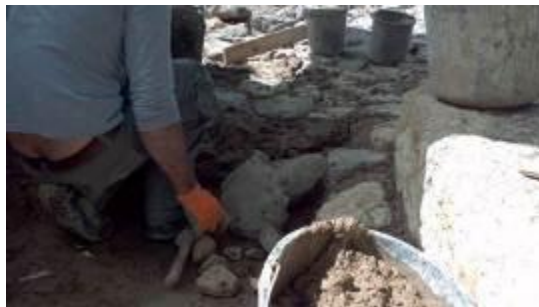
איור 10 : שימור הריצוף.

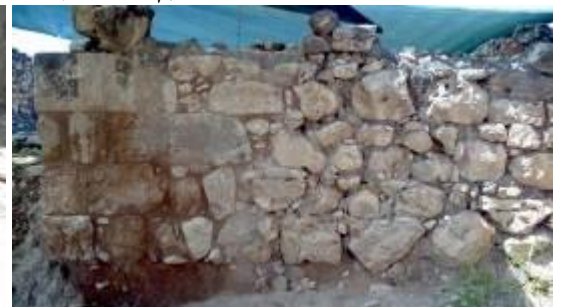
איור 9 : קיר מצפון לשער, מבט ממזרח

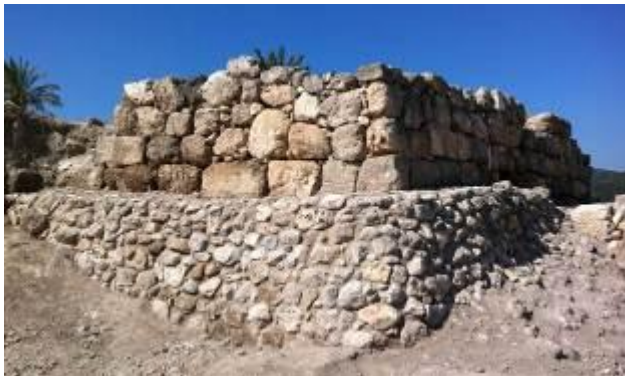
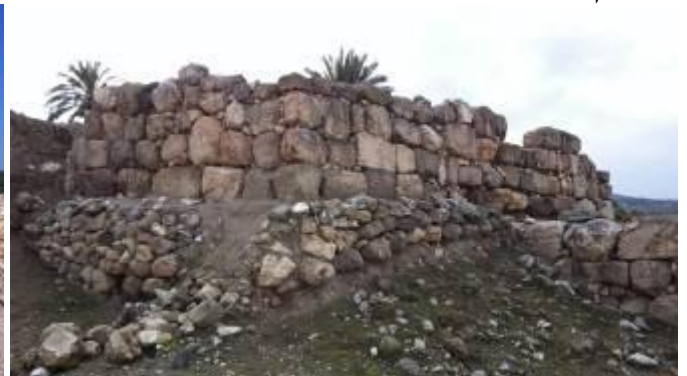
גן לאומי תל מגידו רשות העתיקות ביצעה שימור במסד השער הישראלי שקרס עקב פגעי מזג האוויר הסוער של החורף האחרון.

איורים 11 ו-12 : מבנה השער הישראלי, מבט מצפון מזרח, לפני ואחרי השימור.

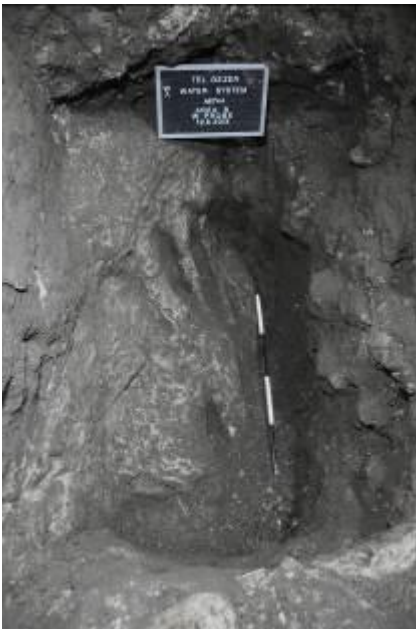
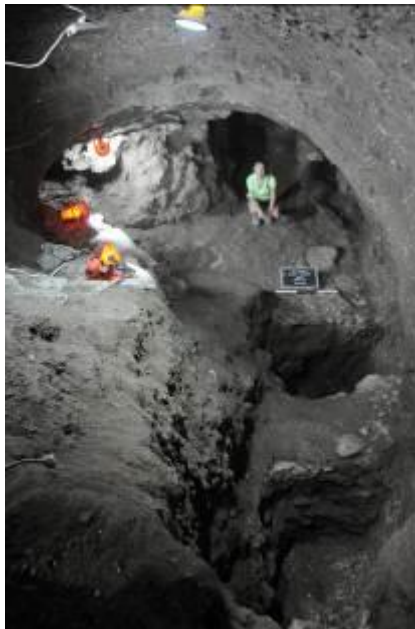
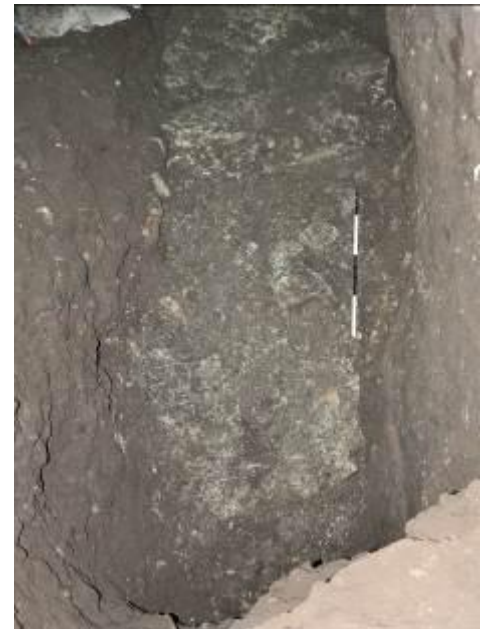
הריצוף של מקליסטר בורות בדיקה באגן המים מתחת לריצוף בור הבדיקה המערבי בצמוד למדרגה התחתונה זהו מקרה יוצא דופן ואולי היחיד בעולם בו ארכיאולוג חותם שכבה ארכיאולוגית ומשאיר אותה לדורות הבאים. ההפתעה הגדולה באה לאחר מכן. לאחר ניקוי שכבת הריצוף וצילום שלה, פתחנו שני בורות בדיקה בגודל של בערך 1X1 מ' ולאחר ששברנו את אבני הריצוף התחלנו בחפירה מסודרת תוך כדי שמוציאים את החומר ממויין לפי מפלסי הגובה.

מקליסטר גם כתב שהחליט לא לחפור את המעיין בגלל הצורך לבצע זאת עם צוללנים וכי העומק של המעיין אינו ידוע לו. במעשהו זה חתם מקליסטר שכבה ארכיאולוגית שלא נחפרה בתחתית מפעל המים והתמזל מזלנו להגיע אליה ובמצב שאין בה כמעט מים אלא בוץ בלבד – מצב המאפשר המשך חפירה בתנאים סבירים.

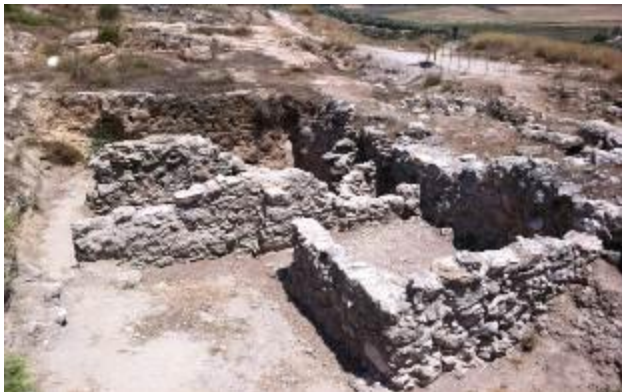
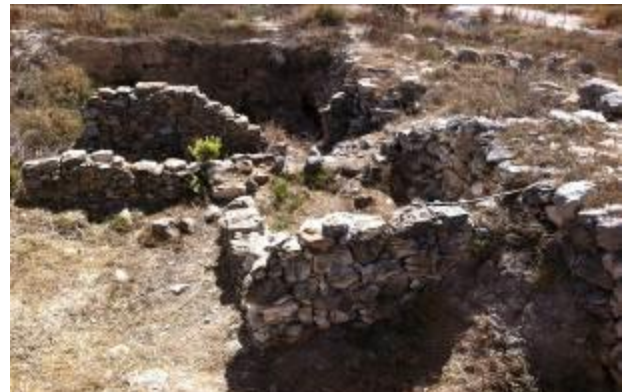
בנוסף לחפירה במפעל המים ביצעה המשלחת גם עבודות שימור, בנייהולו של המשמר ניסן בן נתן, בחדרי המגורים הצמודים לחומה שזמנם מתקופת הברונזה התיכונה ג2 וגם ניקתה את שער העיר המרשים שחלקו בנוי מלבני בוץ.

בתי המגורים הצמודים לחומה לפני שימור (מימין) ואחרי שימור (משמאל)

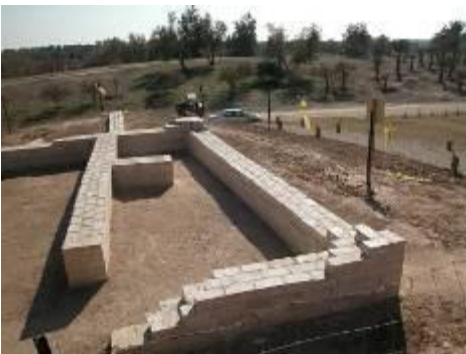
שם האתר הוא **עין בשור** והוא נמצא בתוך **הגן הלאומי פארק אשכול**. זהו בניין מצרי מימי השושלת הראשונה ששימש תחנת דרכים מצרית לפני כ-5,000 שנים. הבניין נבנה מלבני טיט ללא יסודות אבן, כאשר חלק מהקירות נשתמר עד לגובה 3-5 נדבכים (בערך 0.50 מ').

המידות הממוצעות של הלבנים הן 23 X 12 X 8 ס"מ, והן זהות למידות הלבנים ששימשו בבניית הקברים והמבנים המונומנטליים במצרים בימי השושלות הראשונה והשנייה. לבנים אלה שונות מטיפוסי הלבנים שהיו נהוגות בארץ ישראל בתקופת הברונזה הקדומה. שיטת הנחת הלבנים ושילובן בנדבכי הקירות

בעין בשור תואמת אף היא את אחת משיטות הנחת הלבנים שהיו מקובלות במצרים בימי שתי השושלות הראשונות. בתמונה רואים בעיקר את האגף המערבי ובו שני חדרים ששימשו למגורי הממונים על האתר מטעם המצרים. ניתן להניח כי החדרים היו מקורים. ממזרח לאגף המגורים השתרעה ככל הנראה חצר קטורה שחלקה המזרחי חסר.

הערה חשובה: בגלל הבלוייה החזקה של לבני הבוץ המקוריות שכמעט ולא נותר מהם דבר, שוחזר הבניין על ידי רשות הטבע והגנים והתמונה מראה לבני בוץ חדשות על בסיס המבנה המקורי.
