גילוי המדהים של שער הקשתות בתל דן

כתיבה וצילום: אדר' גיורא סולר

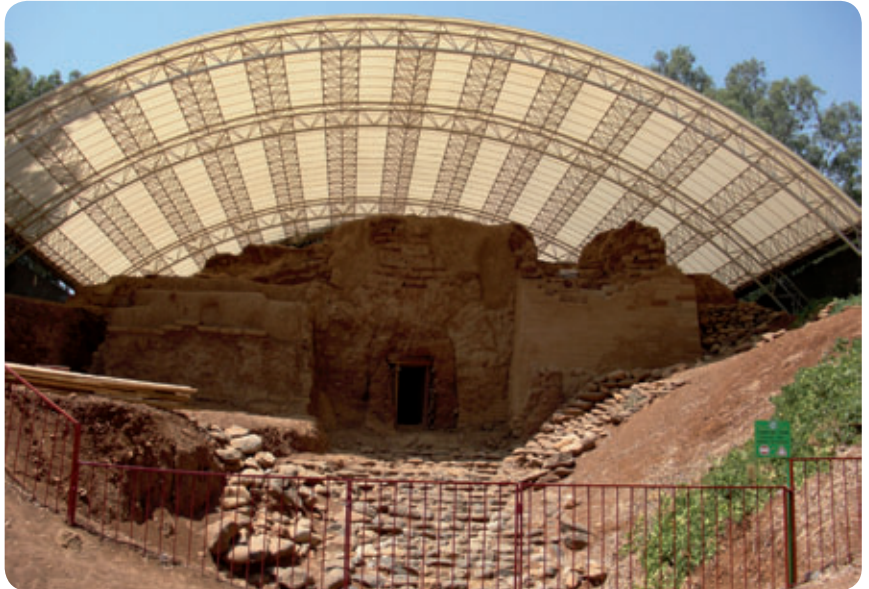
גמר עבודת השימור, שלב 2008

תודות לתכנון נכון ולביצוע מעולה, הפעולה הוכתרה בהצלחה והחזית הוחזרה למקומה. פעולה חשובה ביותר נעשתה לשם הגנה על השכבה הפריכה של ליבת הקירות, שלא צופו בלבנים חדשות. הוחלט ששכבת ההקרבה תהיה מעין טיח על בסיס אדמה, אשר יצפה את הלבנים הפריכות בצורה שבה הן השתמרו, מבלי להשלים את הבנייה. שכבת חומר טיח טבעי הונחה ישירות על הלבנים ולתוכה הוטבעה רשת מיוחדת עשויה חבלים מסיבי קוקוס. על כל אלה טויחה שכבה דומה נוספת. תוצאות העבודות האחרונות ודאי יאריכו את חיי המבנה החשוב הזה. תוספות ושיפורים בגג המגן, ניטור ותחזוקה מתמידים ובעקבותיהם פעולות שימור נדרשות נוספות - הם תנאי להמשך קיומו של אחד המבנים החשובים בעולם. קרוב לוודאי כי ההכרזה הצפויה על השער כאתר מורשת עולמי של אונסקו, תביא

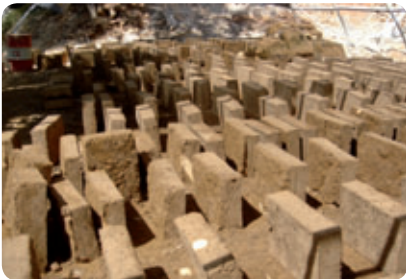
לבנים חדשות לשחזור קטעים חסרים ולשימור הקיים

השער נרשם כאחד ממאה האתרים בעולם הנמצאים בסיכון גבוה. הקרן הניו יורקית שמאחורי ההכרזה, העניקה לרשות הגנים סכום כסף ראשוני שאיפשר פעולות שימור מעשיות. אחד הרעיונות היה לשחזר חלקי קיר עבה שאבדו בעזרת לבנים חדשות, אשר יהוו הגנה למקור. המגדל הצפון-מזרחי שסבל הכי הרבה, נבחר כאלמנט לשימור-שחזור ראשון. "קליפת" לבנים חדשות נבנתה כציפוי לחומר המקורי, מלבד אותם מקומות שבהם שרדו קטעים

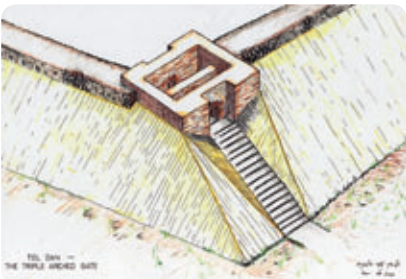
שחזור משוער של מראה השער והסוללה, ללא הקטע הקרוי המקורי
