עומד על תלו

תל ערד, הנמצא בשוליה הצפוניים של בקעת ערד-באר שבע, סמוך לעיר ערד, טומן בחובו שרידים ארכיאולוגיים מרתקים, בהם שרידים של עיר כנענית, של מצודות מתקופת מלכי יהודה, של המקדש היהודאי ושל מפעל מים. על פרויקט שימור מפעל המים ושיקום המקדש היהודאי בגן לאומי תל ערד

כתבה: אורית בורטניק

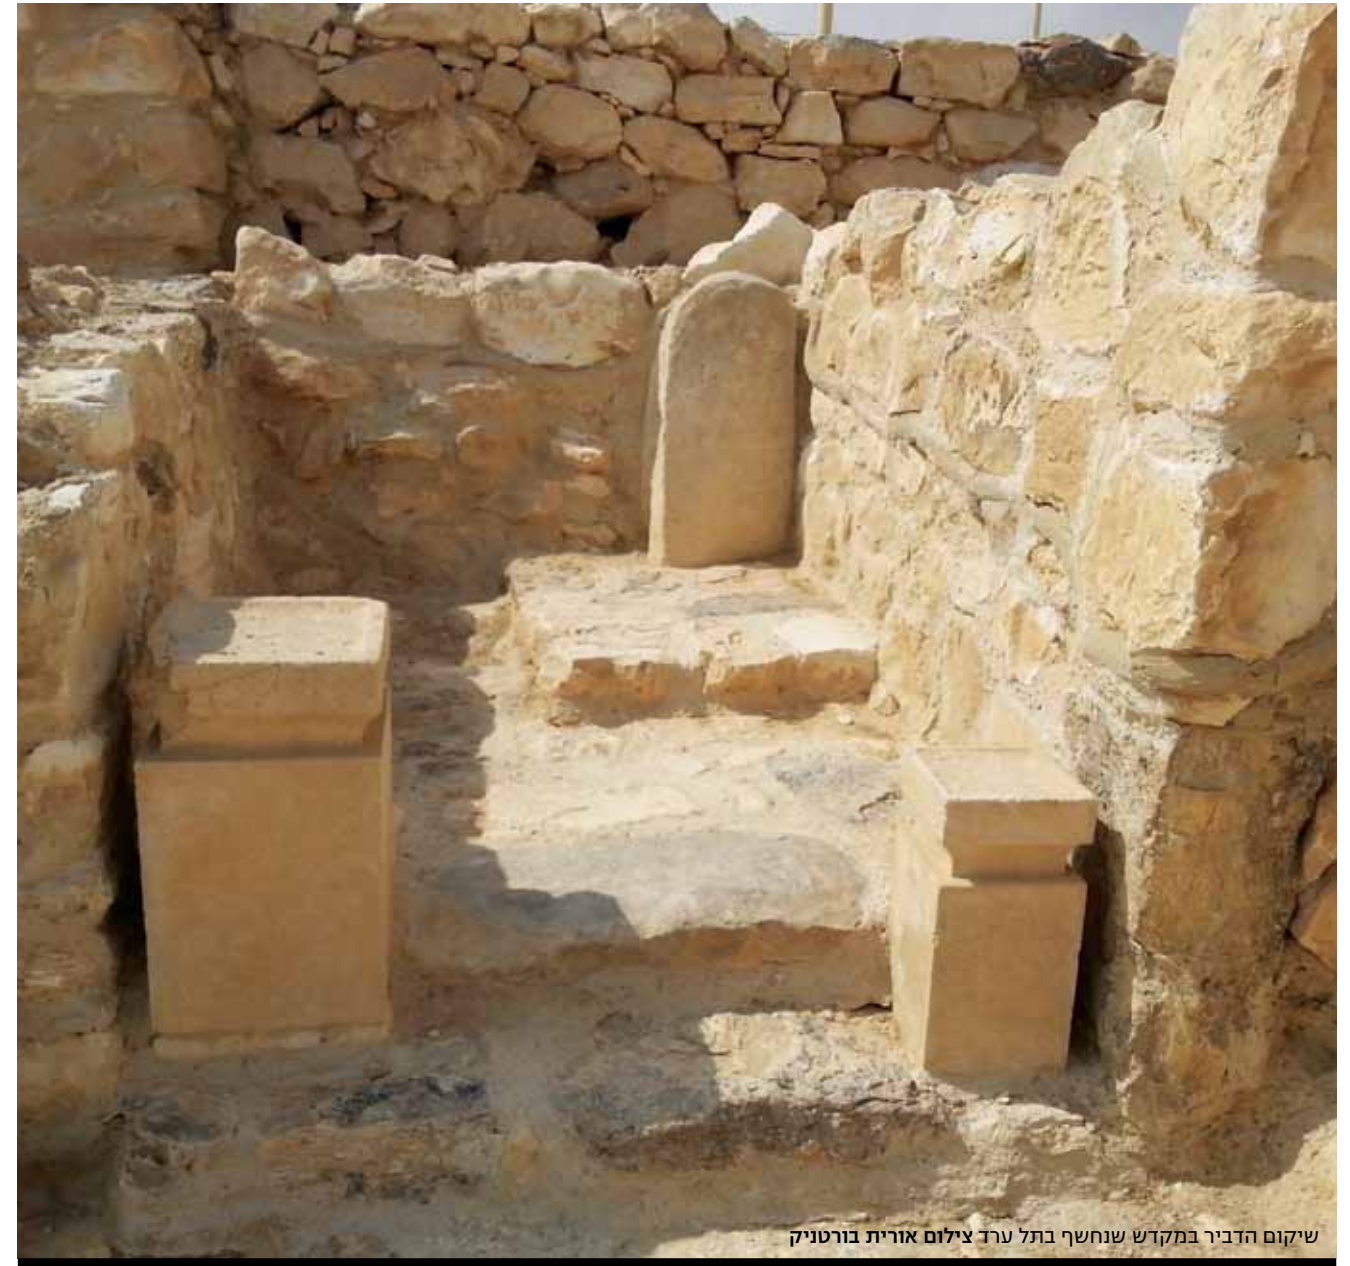
שיקום הדביר במקדש שנחשף בתל ערד צילום אורית בורטניק

תוכנית המתאר של המקדש. ברשותו היו כל התוכניות, הצילומים והפרסומים מימי החפירה, ואלה סייעו רבות להבנת המבנה האדריכלי של המכלולים והדרך לשמורם ולהציגם בפני קהל, באופן המבוסס על עובדות וללא פתח לפרשנות ולדמיון - עיקרון חשוב בתהליך של שימור והעברת ערכים תרבותיים נאמנים למקור עד כמה שאפשר. זו הסיבה שכמה פרטים אדריכליים, שלמראית העין נחשבים לשוליים, קיבלו הדגשה. קירות מלבני אדמה נבנו על בסיס מסד אבן גבוה בדומה לממצא בצילומים מתקופת החפירה, והמצבות בדביר ניצבות היום כפי שהתגלו בעת חשיפתן.

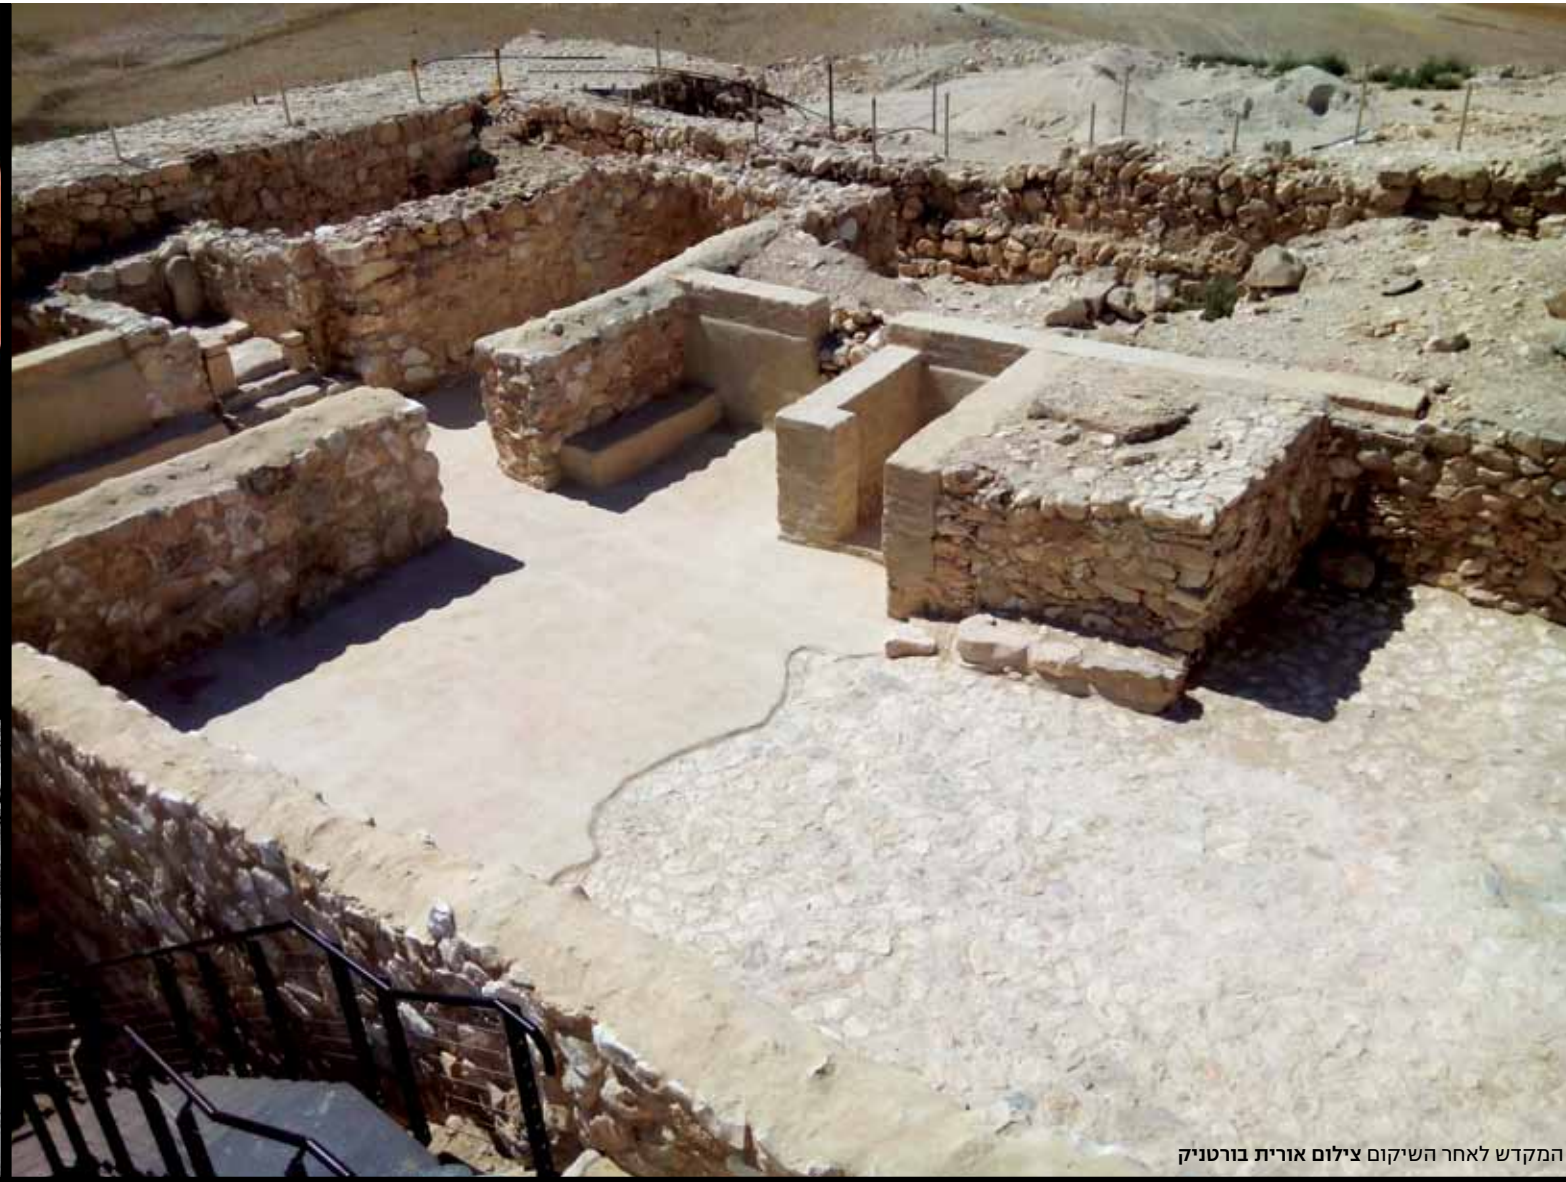
המקדש לאחר השיקום צילום אורית בורטניק

תכנון והן מבחינת ביצוע. החור נסגר ידי באמצעות סבכת דריכה מפלדה. החור שנפער אפשר הצצה אל "שכבות החיים" באתר, שכללו את מסד הרצפה של היכל המקדש וקיר מתקופה מאוחרת יותר (התקופה ההלניסטית), שהיו משולבים זה בזה. שימור וייצוב הסלע של תקרת מפעל המים: באולמות מאגר המים נעשה שימור יסודי של הטיח שדיפן את קירות המאגר. הסדקים בסלע מולאו ויוצבו במליטת סיד כדי לעצור את התפוררות הסלע, מדרגות הירידה אל המאגר שומרו אף הן על ידי מילוי הסדקים בחומר מליטה, קטעי טיח ששרדו בחלקם שומרו והוסדר הניקוז למניעת כניסה של מי גשם למאגר המים. בעת העתיקה נוקזו כל המים למאגר כי זה היה ייעודו, אך היום אנו מונעים את כניסת המים כדי לשמור על המאגר כמכלול ארכיאולוגי ולאפשר ביקורי קהל (כניסת מים עלולה לגרום סחף אל הבורות, לחלחל לשכבות הטיח והסלע ולהאיץ את התפוררות הסלע).

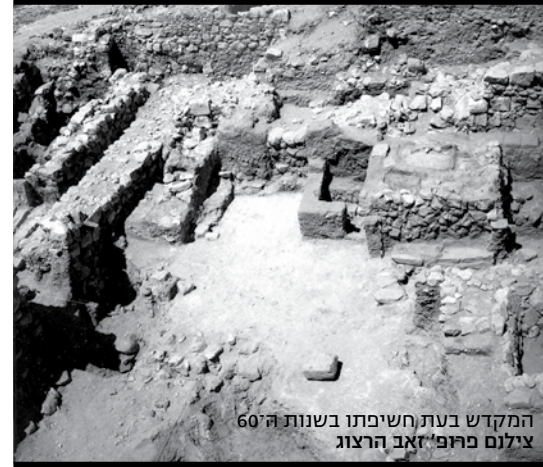
המקדש בעת חשיפתו בשנות ה-60 צילום פרופ' זאב הרצוג

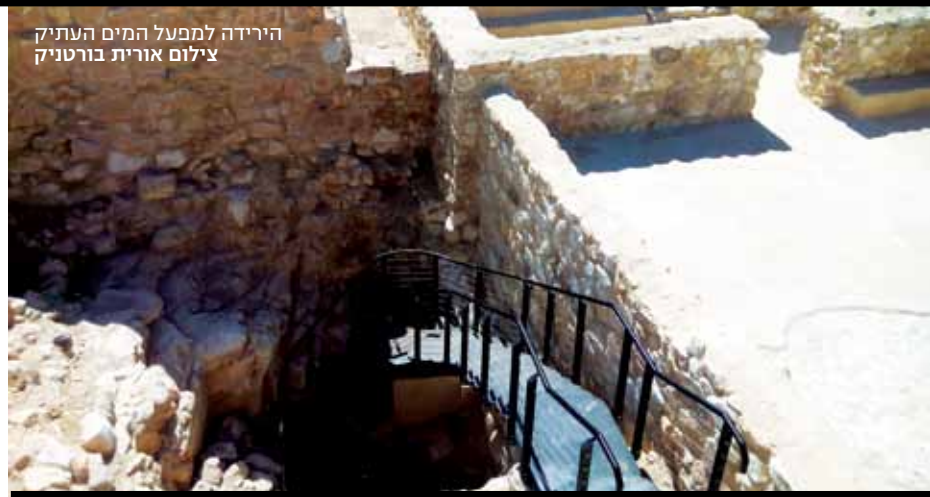
הירידה למפעל המים העתיק צילום אורית בורטניק

שילוט, ביתוח והמחשה: מערכת שילוט חדשה ומרשימה הותקנה בכל ציר התיירות בתל המצודות, וגרם מדרגות שנבנה מוביל את המבקרים למפעל המים שבמעמקי התל. הפרויקט, כאמור, כבר הסתיים, והיום אפשר להגיע לאתר, ליהנות ולהתרגש מביקור במקדש היהודאי ולהתרשם ממפעל המים העתיק מתקופת בית ראשון.
