שחזור מראה העיר בשכבה 2

## הסיור באתר

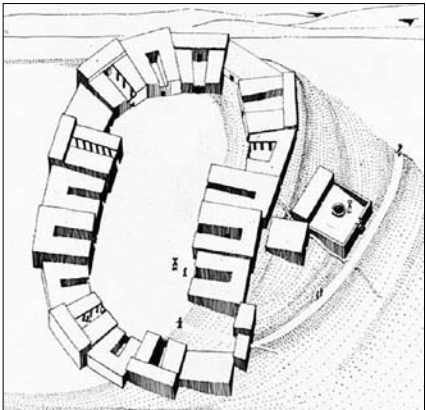
ברבים מהמבנים מופיע בקיר קו שחזור. הקירות מתחת לקו — מקוריים ונמצאו שלמים בחפירות; כל הבנייה אשר מעל קו השחזור שוחזרה ממפולות האבנים שהיו בשטח או בבנייה של לבני בוץ. תכנית השחזור ומגדל התצפית גובשו בידי האדריכל לורנס בקלין, בעזרת פרופ' זאב הרצוג ששימש כיועץ ארכיאולוגי.

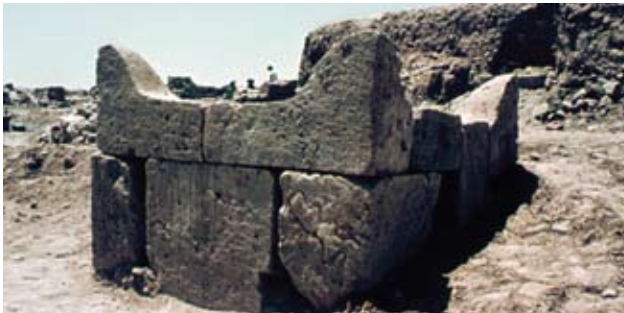
מזבח הקרבנות המשוחזר מאבנים שנמצאו טמונות בבית המחסנים

- המזבח** – בפנית הרחבה נמצא העתק משוחזר של מזבח הקרבנות הגדול, בעל ארבע קרנות, שאבניו נתגלו משולבות בבית המחסנים. המזבח המקורי מוצג במוזיאון ישראל.

בפינה הצפונית של בית המחסנים נמצאה קבוצה של אבנים מסותתות היטב משולבת בקטע קיר. מאבני הקיר הללו שוחזר מזבח קורבנות בעל ארבע קרנות (ראו לעיל: תחנה מס' 1 — המזבח).

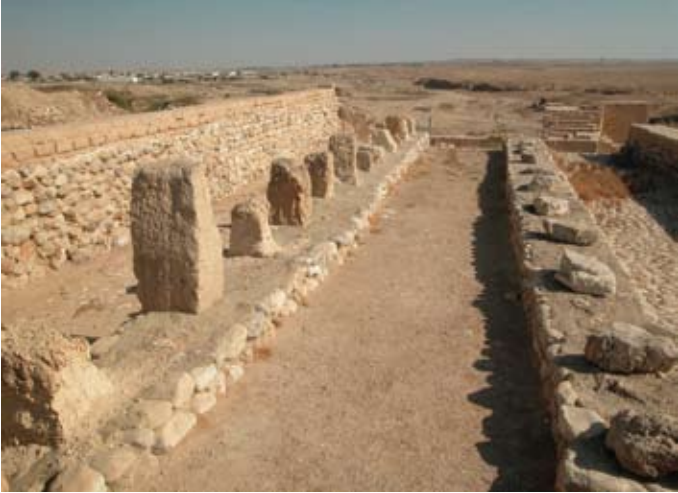
בית המחסנים

- בית המחסנים** — הבניין משתרע על שטח של כ-600 מ"ר וכולל שלושה בתי מחסנים. כל בית מחולק בשני טורים של עמודי אבן לשלושה אולמות מוארכים. מאות כלי חרס שנמצאו בשכבת החורבן של הבניין מבססים את זיהוי המבנה כבית מחסנים ("בתי מסכנות" בלשון המקרא). החפצים ומצרכי המזון אוחסנו באולמות הצדדיים, ואילו המרחב האמצעי שימש כמסדרון כניסה לשיירות החמורים שהובילו את האספקה.

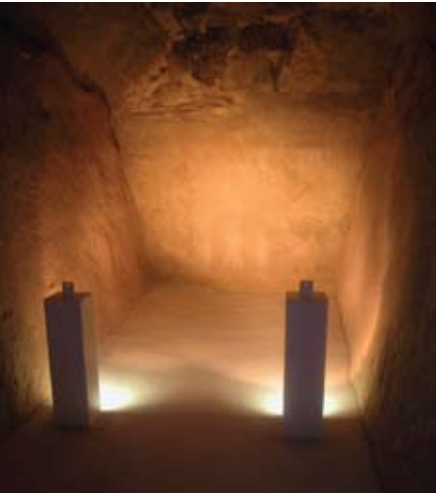
אחד התאים במפעל המים

- מפעל המים** – מפעל המים הוקם כחלק ממערכת הביצורים של העיר ונועד להבטיח לתושביה גישה אל מאגר המים בשעת מצור. מפעל המים כולל שלושה חלקים:

- פיר בעומק כ-20 מ', מדופן באבנים שלאורך דופנותיו גרם מדרגות.
- מאגר בעל 5 תאים, נפחו כולל של כ-700 מ"ק, שנחצב בסלע הקירטון וטויח בטיח עבה.
- תעלת הזנה מפותלת שהוליכה את מי השיטפונות מנחל חברון אל המאגר.

מפעל המים התמוטט ונסתם בשלהי התקופה ההלניסטית, ככל הנראה בשל רעידת אדמה. לאחר תצפית מראש פיר המדרגות נרד דרכו אל המאגר התת-קרקעי. נתרשם מנפח התאים, מהטיח העבה שמנע את חלחול המים ומקירות התמך העתיקים שנבנו על מנת לתמוך בתקרה שהתמוטטה בחלקה. נעלה במדרגות מעל למגלש אל תעלת ההזנה, שדרכה זרמו המים למאגר. היציאה ממפעל המים עוברת בפתח משני שנחצב במהלך כריית המפעל בימי קדם. עם סיום ההקמה של מפעל המים נחסם הפתח הזה. במהלך החפירות נפתח הפתח מחדש ומשמש ליציאה אל מרגלות התל.
